## Kurzschluss vermeiden beim N-Reinigungswagen

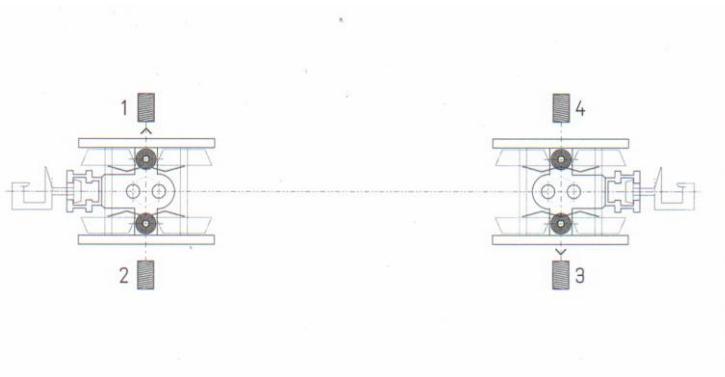
Durch die leitende Verbindung der beiden äußeren Drehgestelle im N-Reinigungswagen entsteht beim Überfahren von Trennstellen ggf. ein Kurzschluss, der zu einer Erwärmung am Haltezapfen der Radkontakte und somit zu einer Verformung des Kunststoffteils führt.

Durch die Beseitigung jeweils einer Spiralfeder im Drehgestell wird eine 1-polige Verbindung hergestellt und somit ein Kurzschluss verhindert!

Dazu nehmen Sie die Spiralfeder 1 und 3 (siehe Zeichnung) von dem jeweils gesteckten Drehgestell herunter.
